認證編號 CPF23946258017

## 車輛資料 Vehicle Information

## 車輛認證總結報告 Vehicle Inspection Findings

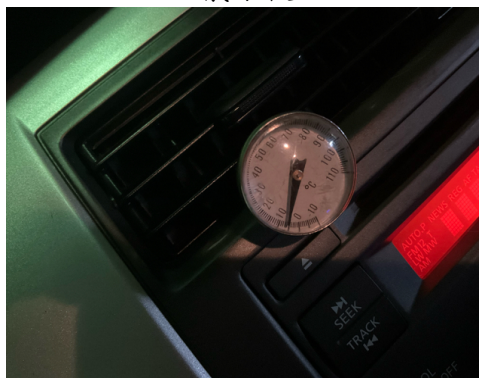
空調溫度

| 5. 前空調風速開關各段風速 | 正常 | 6. 前空調冷氣作動中央出風口溫度 | 5°C |
