認證編號 CPF23946258018

## 車輛資料 Vehicle Information

## 車輛認證總結報告 Vehicle Inspection Findings

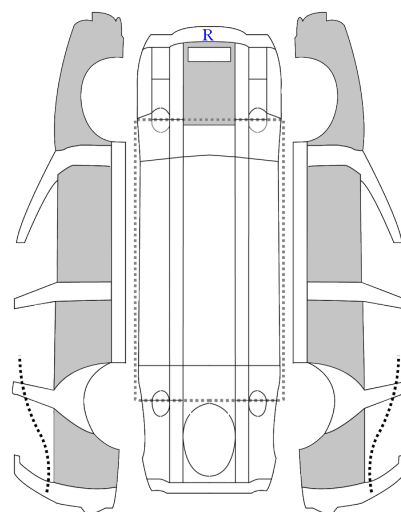
車骨結構圖

本車體骨架結構無修復跡象。 X 更換

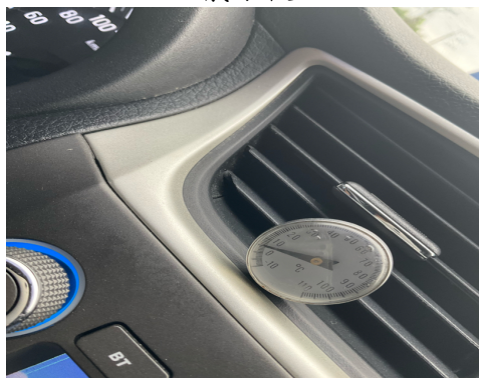
空調溫度

| 5. 前空調風速開關各段風速 | 正常 | 6. 前空調冷氣作動中央出風口溫度 | 5°C |
