# YES 車輛認證書

認證編號 CPF23946258031

| 廠牌 Make | NISSAN |
| 車型 Model | JUKE |

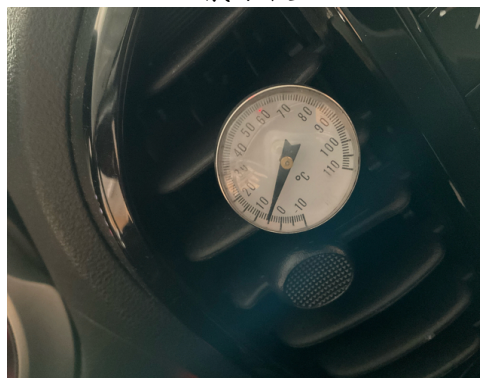
空調溫度

| 5. 前空調風速開關各段風速 | 正常 | 6. 前空調冷氣作動中央出風口溫度 | 5°C |
