認證編號 CPF23946258045

## 車輛資料 Vehicle Information

## 車輛認證總結報告 Vehicle Inspection Findings

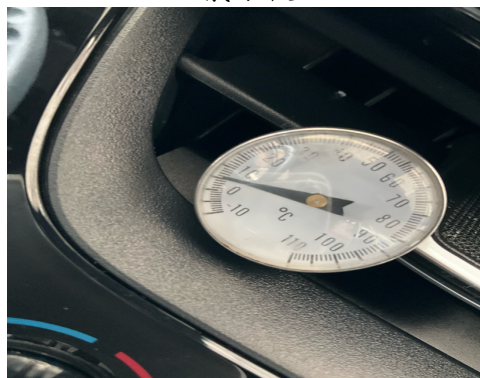
空調溫度

| 5. 前空調風速開關各段風速 | 正常 | 6. 前空調冷氣作動中央出風口溫度 | 5°C |
