認證編號 CPF23946258051

## 車輛資料 Vehicle Information

## 車輛認證總結報告 Vehicle Inspection Findings

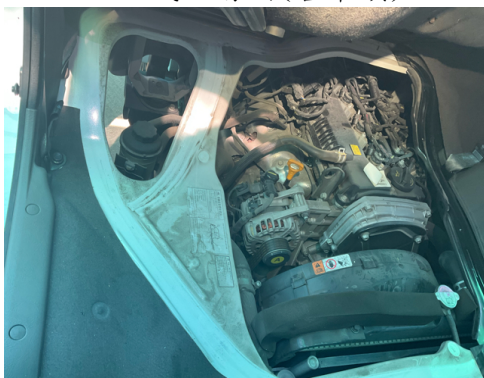
引擎室

本車引擎號碼無異常。
