認證編號 CPF23946258056

## 車輛資料 Vehicle Information

| 廠牌 Make | TOYOTA |
| 車型 Model | PREVIA |

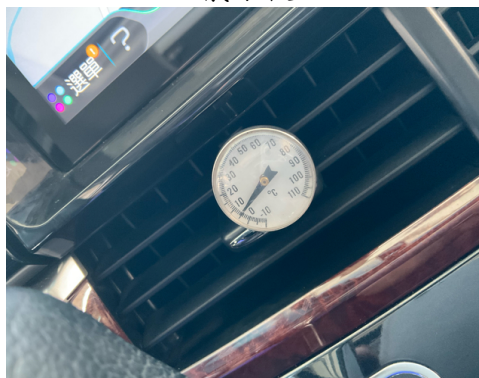
空調溫度

| 5. 前空調風速開關各段風速 | 正常 | 6. 前空調冷氣作動中央出風口溫度 | 5°C |
