認證編號 CPF23946258057

## 車輛資料 Vehicle Information

## 車輛認證總結報告 Vehicle Inspection Findings

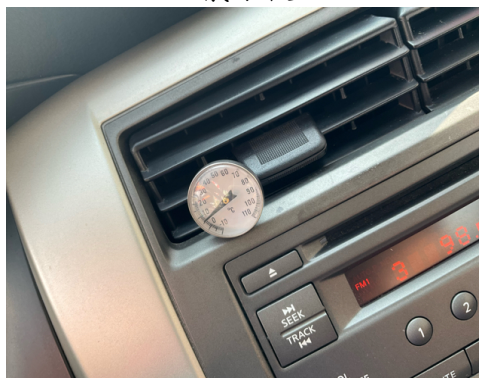
空調溫度

| 5. 前空調風速開關各段風速 | 正常 | 6. 前空調冷氣作動中央出風口溫度 | 5°C |
