認證編號 CPF23946258068

## 車輛資料 Vehicle Information

| 車型 Model | TOWN ACE |

## 車輛認證總結報告 Vehicle Inspection Findings

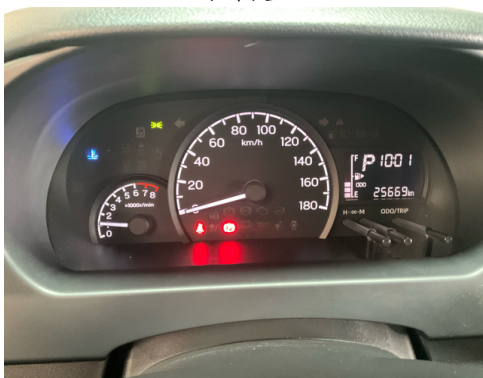
| 現況實車里程 Mileage<br>(僅揭露，不具保證效力) | 25,669 |

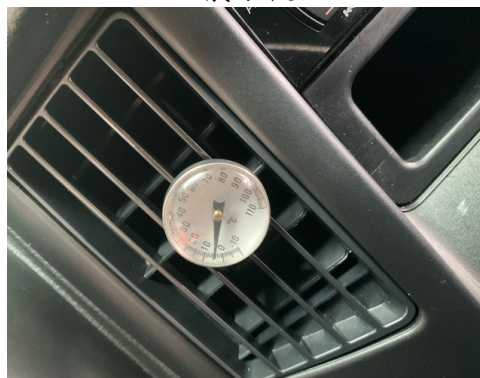
空調溫度

| 5. 前空調風速開關各段風速 | 正常 | 6. 前空調冷氣作動中央出風口溫度 | 5°C |
