# YES 車輛查定報告

**查定編號** CPF23946258072

## 車輛資料 Vehicle Information

## 車輛認證總結報告 Vehicle Inspection Findings

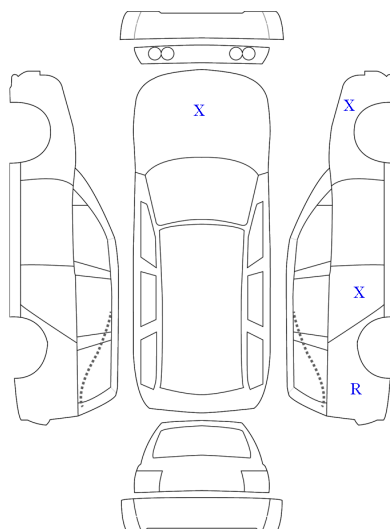
車體外觀圖

右側有鈑修痕。  
右前方有鈑修痕。  
右後方有鈑修痕。  
正前方有鈑修痕。

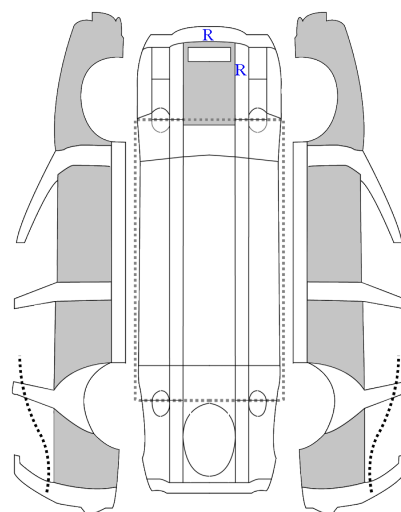
車骨結構圖

無任何異常之痕跡。

無任何泡水之痕跡。

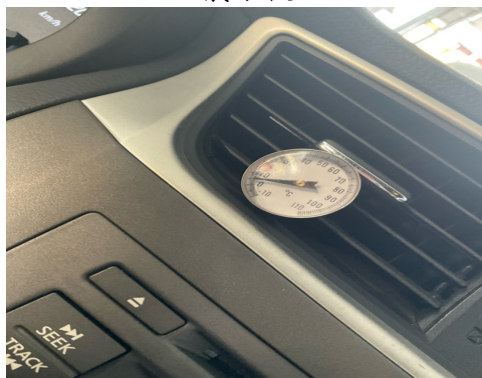
空調溫度

| 5. 前空調風速開關各段風速 | 正常 | 6. 前空調冷氣作動中央出風口溫度 | 5°C |
