認證編號 CPF23946258073

## 車輛資料 Vehicle Information

## 車輛認證總結報告 Vehicle Inspection Findings

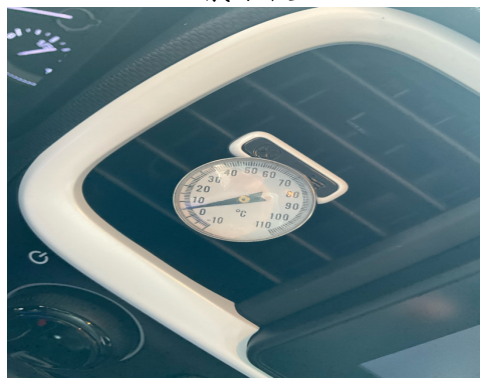
空調溫度

| 5. 前空調風速開關各段風速 | 正常 | 6. 前空調冷氣作動中央出風口溫度 | 5°C |
