# YES 車輛認證書

認證編號 CPF23946258087

| 車型 Model | MAZDA3 |
| 年份 Year | 2022/01 |

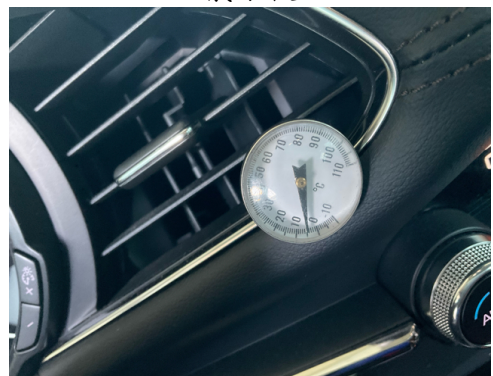
空調溫度

| 5. 前空調風速開關各段風速 | 正常 | 6. 前空調冷氣作動中央出風口溫度 | 5°C |
