# YES 車輛認證書

認證編號 CPF23946258090

| 廠牌 Make | BENZ |
| 車型 Model | GLA-CLASS |

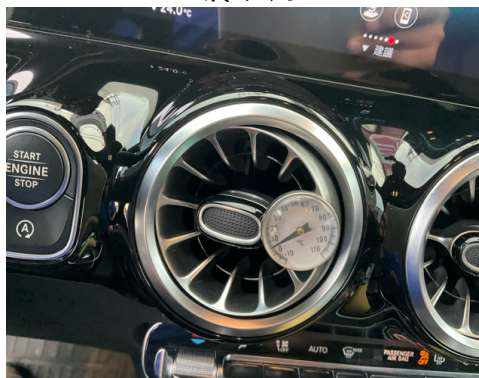
空調溫度

| 5. 前空調風速開關各段風速 | 正常 | 6. 前空調冷氣作動中央出風口溫度 | 5°C |
