# YES 車輛認證書

認證編號 CPF23946258092

| 車型 Model | MAZDA5 |

## 車輛認證總結報告 Vehicle Inspection Findings

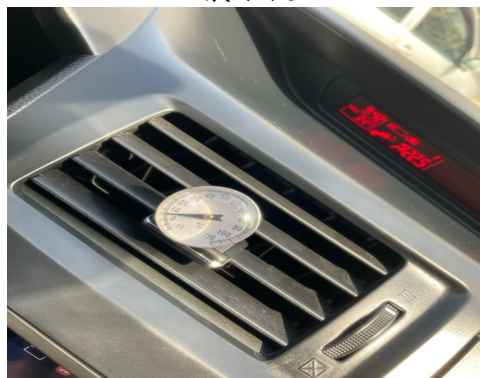
空調溫度

| 5. 前空調風速開關各段風速 | 正常 | 6. 前空調冷氣作動中央出風口溫度 | 5°C |
