# YES 車輛認證書

認證編號 CPF23946258096

| 廠牌 Make | SUZUKI |
| 車型 Model | SX4 |

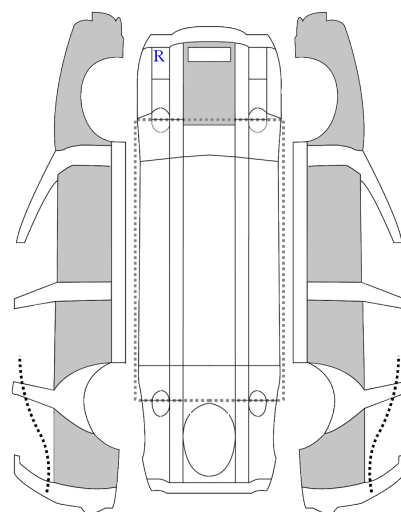
車骨結構圖

本車體骨架結構無修復跡象。 X 更換
