# YES 車輛認證書

認證編號 CPF23946258108

| 廠牌 Make | KIA |
| 車型 Model | PICANTO |

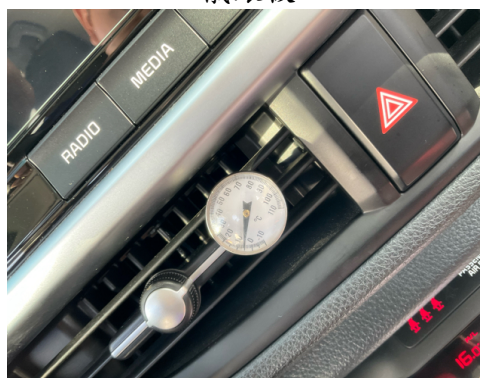
空調溫度

| 5. 前空調風速開關各段風速 | 正常 | 6. 前空調冷氣作動中央出風口溫度 | 5°C |
