# YES 車輛認證書

認證編號 CPF23946258120

| 廠牌 Make | HONDA |
| 車型 Model | FIT |

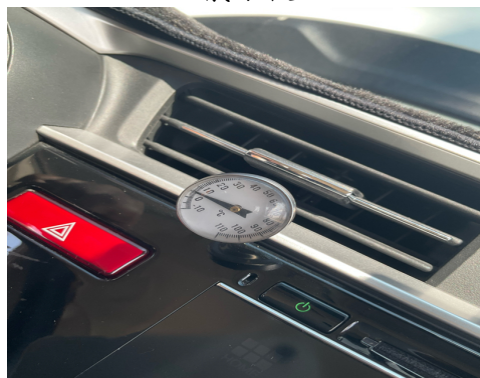
空調溫度

| 5. 前空調風速開關各段風速 | 正常 | 6. 前空調冷氣作動中央出風口溫度 | 5°C |
