認證編號 CPF23946259011

## 車輛資料 Vehicle Information

## 車輛認證總結報告 Vehicle Inspection Findings

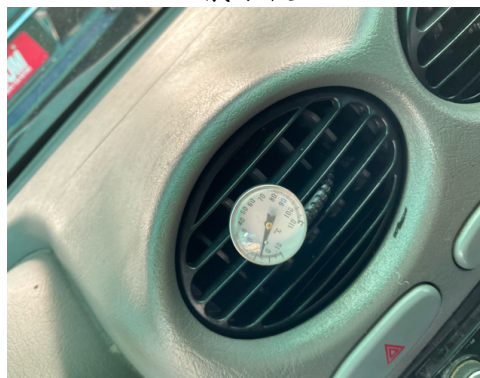
空調溫度

| 5. 前空調風速開關各段風速 | 正常 | 6. 前空調冷氣作動中央出風口溫度 | 5°C |
