認證編號 CPF23946259035

## 車輛資料 Vehicle Information

## 車輛認證總結報告 Vehicle Inspection Findings

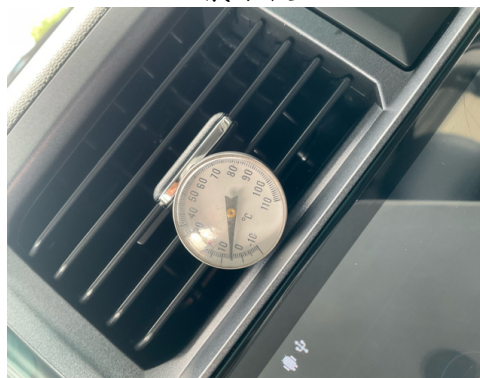
空調溫度

| 5. 前空調風速開關各段風速 | 正常 | 6. 前空調冷氣作動中央出風口溫度 | 5°C |
