認證編號 CPF23946259041

## 車輛資料 Vehicle Information

## 車輛認證總結報告 Vehicle Inspection Findings

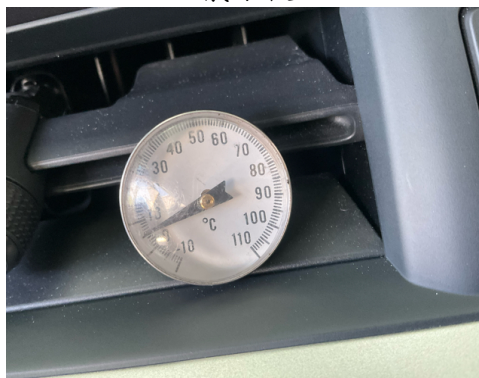
空調溫度

| 5. 前空調風速開關各段風速 | 正常 | 6. 前空調冷氣作動中央出風口溫度 | 5°C |
