認證編號 CPF23946259046

## 車輛資料 Vehicle Information

## 車輛認證總結報告 Vehicle Inspection Findings

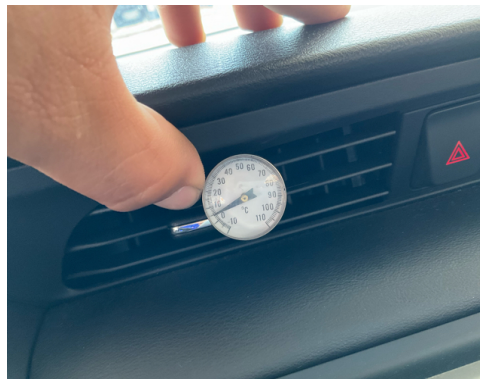
空調溫度

| 5. 前空調風速開關各段風速 | 正常 | 6. 前空調冷氣作動中央出風口溫度 | 5°C |
