# YES 車輛認證書

認證編號 CPF23946259050

| 車型 Model | RAV4 |

## 車輛認證總結報告 Vehicle Inspection Findings

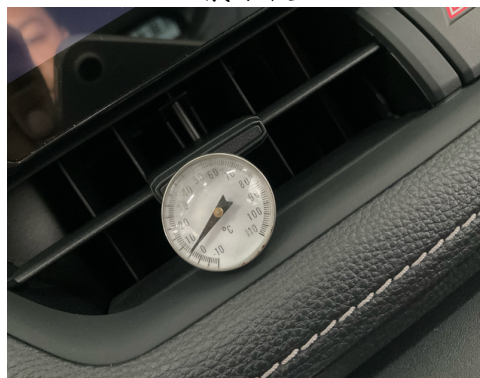
空調溫度

| 5. 前空調風速開關各段風速 | 正常 | 6. 前空調冷氣作動中央出風口溫度 | 5°C |
