認證編號 CPF23946259055

## 車輛資料 Vehicle Information

## 車輛認證總結報告 Vehicle Inspection Findings

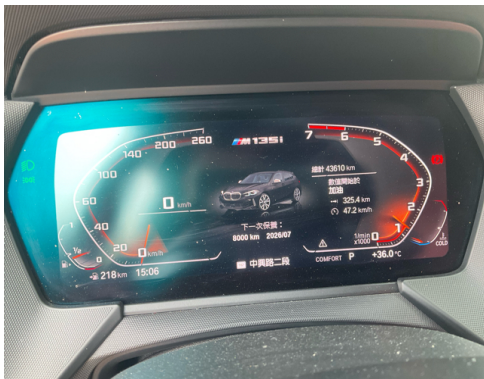
| 現況實車里程 Mileage<br>(僅揭露，不具保證效力) | 43,610 |

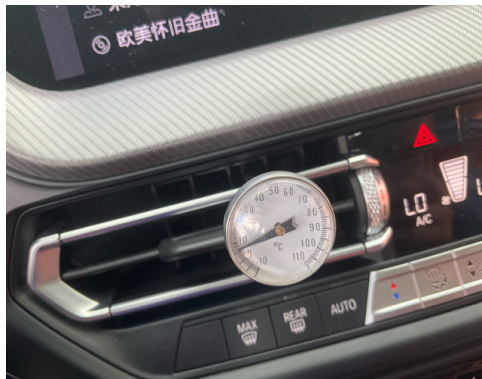
空調溫度

| 5. 前空調風速開關各段風速 | 正常 | 6. 前空調冷氣作動中央出風口溫度 | 5°C |
