認證編號 CPF23946259057

## 車輛資料 Vehicle Information

## 車輛認證總結報告 Vehicle Inspection Findings

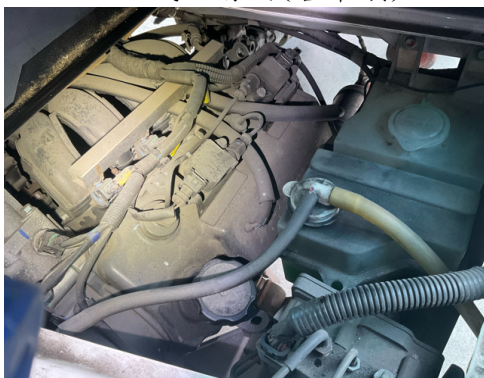
引擎室

| 5. 外觀有無漏油/水跡象 | 正常 | 6. 運轉時有無抖動或異常聲響 | 正常 |

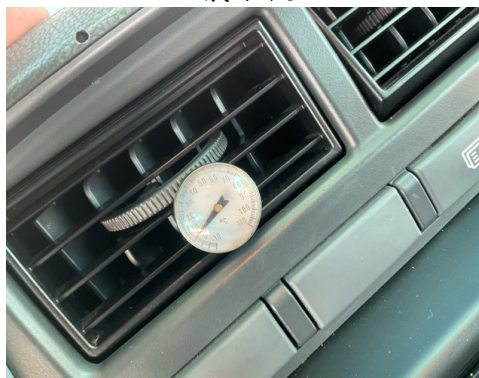
空調溫度

| 5. 前空調風速開關各段風速 | 正常 | 6. 前空調冷氣作動中央出風口溫度 | 5°C |
