認證編號 CPF23946259058

## 車輛資料 Vehicle Information

## 車輛認證總結報告 Vehicle Inspection Findings

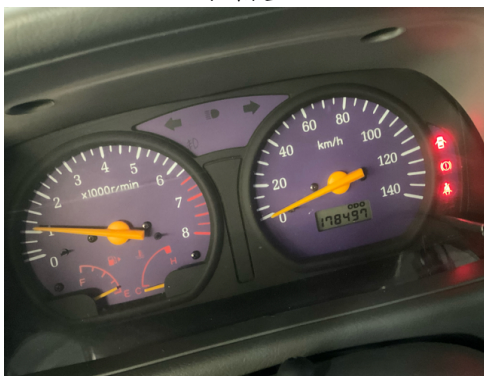
| 現況實車里程 Mileage<br>(僅揭露，不具保證效力) | 178,497 |

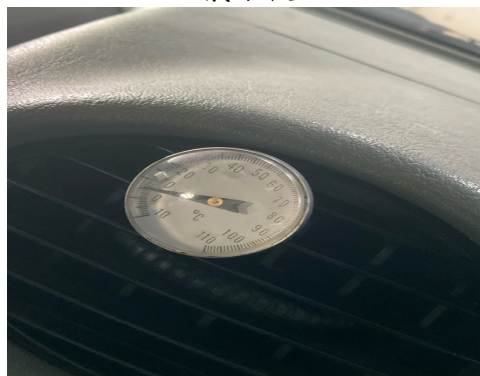
空調溫度

| 5. 前空調風速開關各段風速 | 正常 | 6. 前空調冷氣作動中央出風口溫度 | 5°C |
