# YES 車輛認證書

認證編號 CPF23946259082

| 廠牌 Make | VW |
| 車型 Model | TIGUAN |

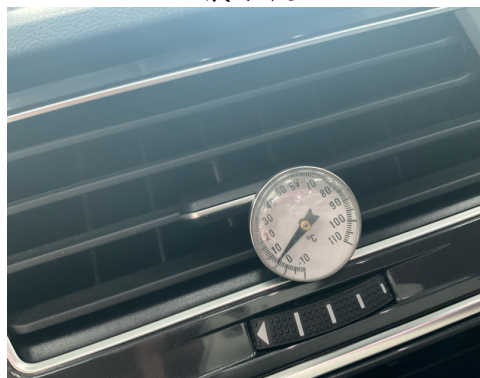
空調溫度

| 5. 前空調風速開關各段風速 | 正常 | 6. 前空調冷氣作動中央出風口溫度 | 5°C |
