# YES 車輛認證書

認證編號 CPF23946259100

| 廠牌 Make | MAZDA |
| 車型 Model | CX-5 |

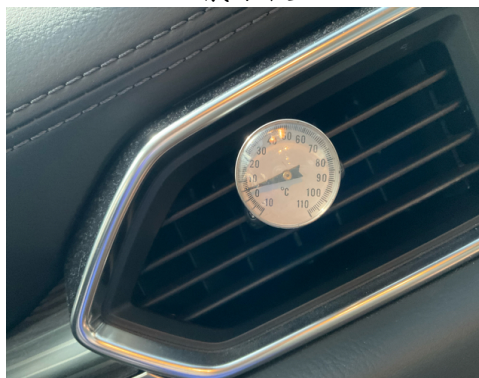
空調溫度

| 5. 前空調風速開關各段風速 | 正常 | 6. 前空調冷氣作動中央出風口溫度 | 5°C |
