認證編號 CPF2394625A001

## 車輛資料 Vehicle Information

## 車輛認證總結報告 Vehicle Inspection Findings

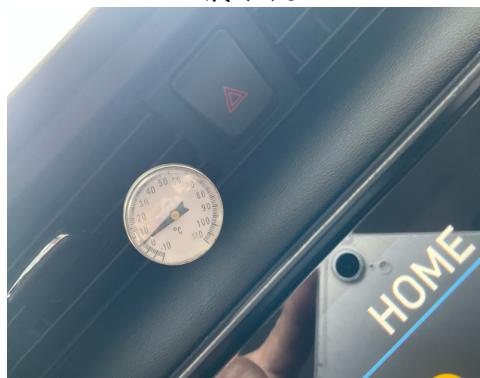
空調溫度

| 5. 前空調風速開關各段風速 | 正常 | 6. 前空調冷氣作動中央出風口溫度 | 5°C |
