# YES 車輛認證書

認證編號 CPF2394625A004

## 車輛認證總結報告 Vehicle Inspection Findings

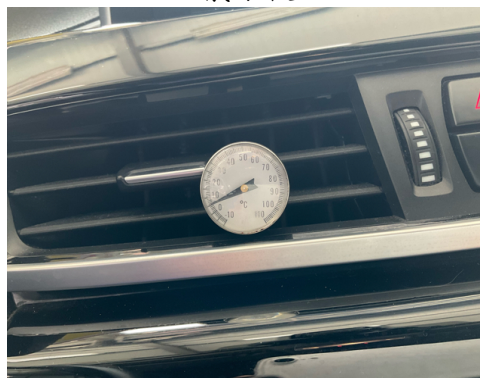
空調溫度

| 5. 前空調風速開關各段風速 | 正常 | 6. 前空調冷氣作動中央出風口溫度 | 5°C |
