認證編號 CPF2394625A005

## 車輛資料 Vehicle Information

## 車輛認證總結報告 Vehicle Inspection Findings

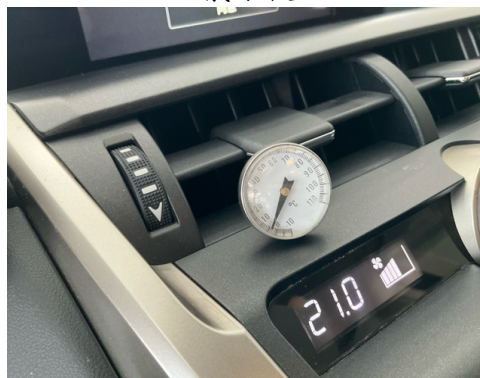
空調溫度

| 5. 前空調風速開關各段風速 | 正常 | 6. 前空調冷氣作動中央出風口溫度 | 5°C |
