認證編號 CPF2394625A007

## 車輛資料 Vehicle Information

## 車輛認證總結報告 Vehicle Inspection Findings

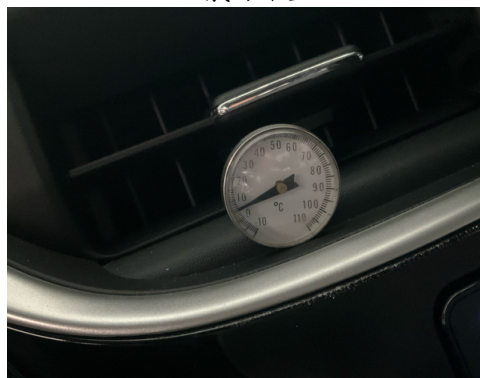
空調溫度

| 5. 前空調風速開關各段風速 | 正常 | 6. 前空調冷氣作動中央出風口溫度 | 5°C |
