認證編號 CPF2394625A016

## 車輛資料 Vehicle Information

## 車輛認證總結報告 Vehicle Inspection Findings

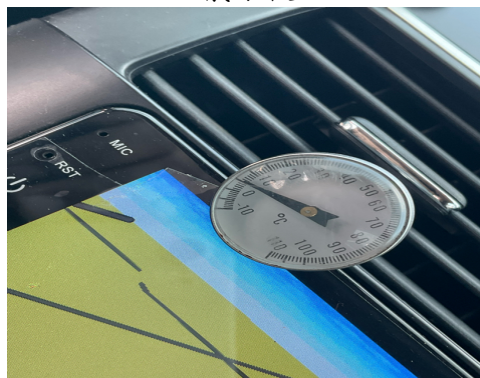
空調溫度

| 5. 前空調風速開關各段風速 | 正常 | 6. 前空調冷氣作動中央出風口溫度 | 5°C |
