認證編號 CPF2394625A020

## 車輛資料 Vehicle Information

## 車輛認證總結報告 Vehicle Inspection Findings

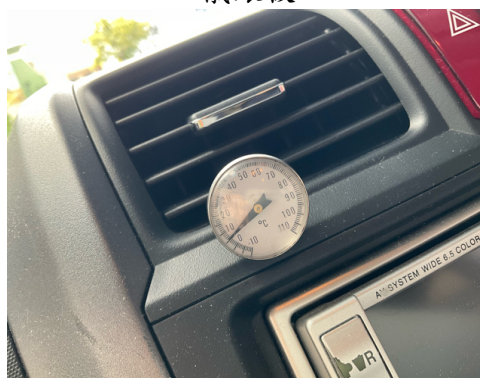
空調溫度

| 5. 前空調風速開關各段風速 | 正常 | 6. 前空調冷氣作動中央出風口溫度 | 5°C |
