認證編號 CPF2394625A021

## 車輛資料 Vehicle Information

## 車輛認證總結報告 Vehicle Inspection Findings

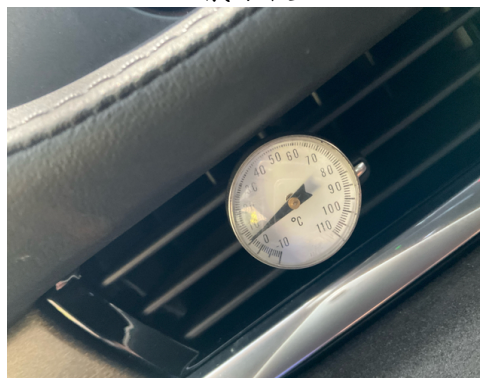
空調溫度

| 5. 前空調風速開關各段風速 | 正常 | 6. 前空調冷氣作動中央出風口溫度 | 5°C |
