認證編號 CPF2394625A024

## 車輛資料 Vehicle Information

## 車輛認證總結報告 Vehicle Inspection Findings

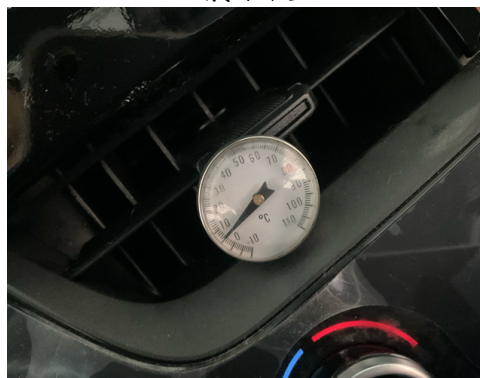
空調溫度

| 5. 前空調風速開關各段風速 | 正常 | 6. 前空調冷氣作動中央出風口溫度 | 5°C |
