# YES 車輛認證書

認證編號 CPF2394625A036

| 廠牌 Make | TOYOTA |
| 車型 Model | ALTIS |

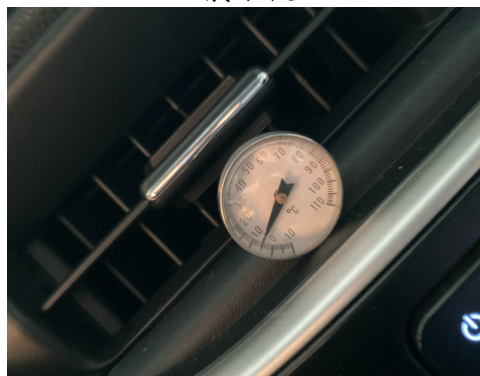
空調溫度

| 5. 前空調風速開關各段風速 | 正常 | 6. 前空調冷氣作動中央出風口溫度 | 5°C |
