# YES 車輛認證書

認證編號 CPF2394625A041

| 廠牌 Make | LEXUS |
| 車型 Model | IS |

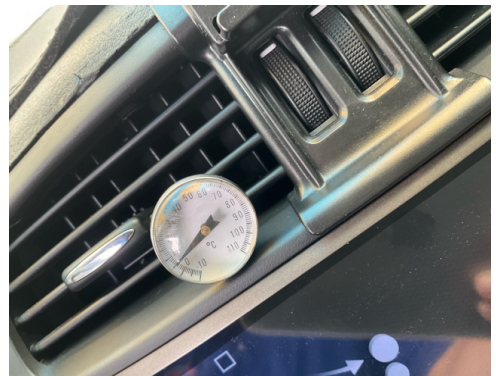
空調溫度

| 5. 前空調風速開關各段風速 | 正常 | 6. 前空調冷氣作動中央出風口溫度 | 5°C |
