認證編號 CPF2394625A046

## 車輛資料 Vehicle Information

## 車輛認證總結報告 Vehicle Inspection Findings

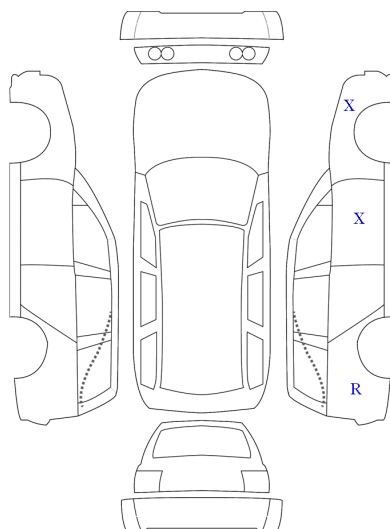
車體外觀圖

本車體骨架結構無修復跡象。 X 更換

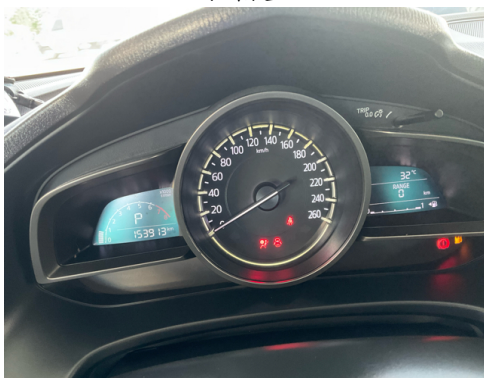
| 現況實車里程 Mileage<br>(僅揭露，不具保證效力) | 153,913 |

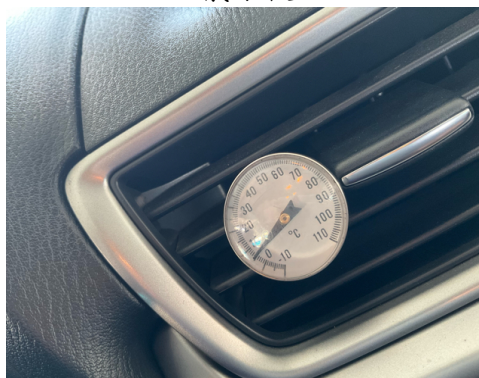
空調溫度

| 5. 前空調風速開關各段風速 | 正常 | 6. 前空調冷氣作動中央出風口溫度 | 5°C |
