認證編號 CPF2394625A047

## 車輛資料 Vehicle Information

## 車輛認證總結報告 Vehicle Inspection Findings

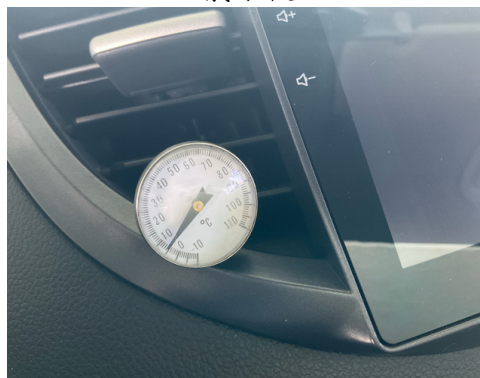
空調溫度

| 5. 前空調風速開關各段風速 | 正常 | 6. 前空調冷氣作動中央出風口溫度 | 5°C |
