認證編號 CPF2394625A049

## 車輛資料 Vehicle Information

## 車輛認證總結報告 Vehicle Inspection Findings

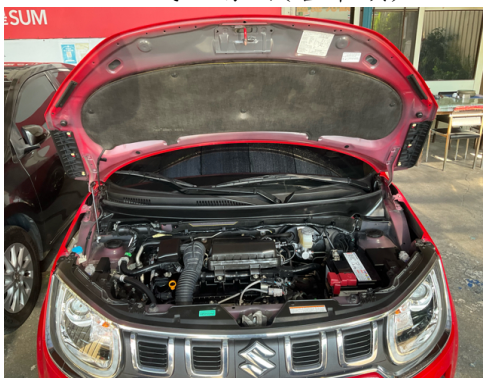
引擎室

本車引擎號碼無異常。

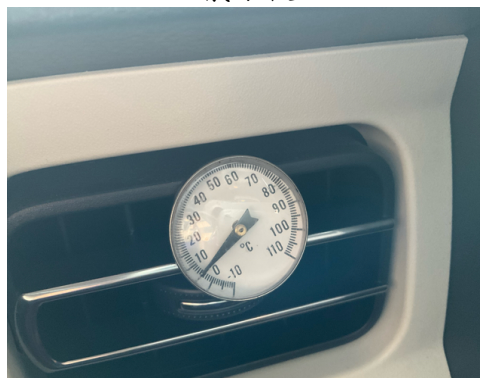
空調溫度

| 1. 檢查室外氣溫 | 32°C | 2. 後空調冷氣作動中央出風口溫度 | 無此項目 |
| 5. 前空調風速開關各段風速 | 正常 | 6. 前空調冷氣作動中央出風口溫度 | 5°C |
