# YES 車輛認證書

認證編號 CPF2394625A057

| 廠牌 Make | TOYOTA |
| 車型 Model | ALTIS |

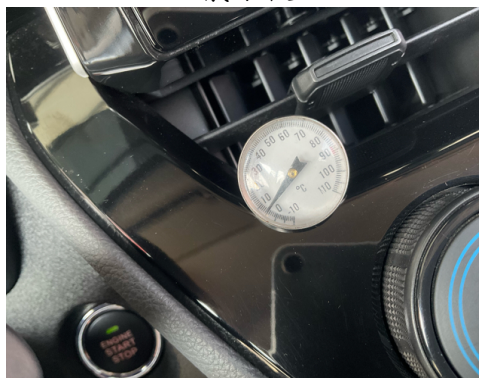
空調溫度

| 5. 前空調風速開關各段風速 | 正常 | 6. 前空調冷氣作動中央出風口溫度 | 5°C |
