認證編號 CPF2394625A058

## 車輛資料 Vehicle Information

## 車輛認證總結報告 Vehicle Inspection Findings

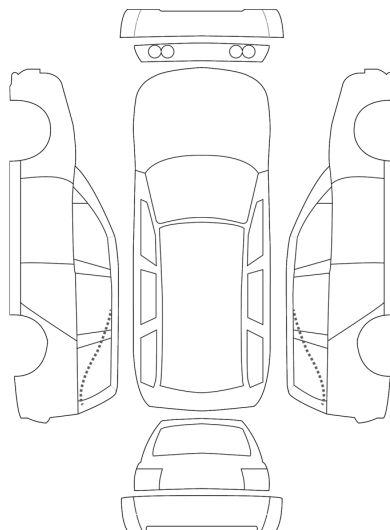
車體外觀圖

本車體骨架結構無修復跡象。

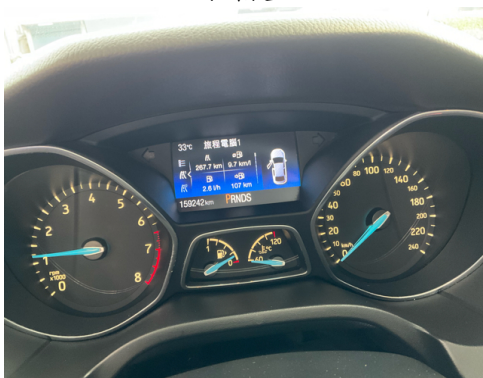
| 現況實車里程 Mileage<br>(僅揭露，不具保證效力) | 159,242 |

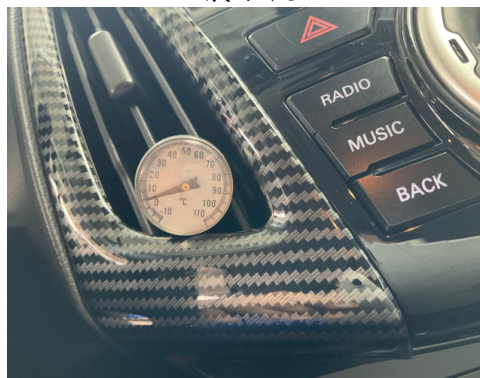
空調溫度

| 5. 前空調風速開關各段風速 | 正常 | 6. 前空調冷氣作動中央出風口溫度 | 5°C |
