認證編號 CPF2394625A059

## 車輛資料 Vehicle Information

## 車輛認證總結報告 Vehicle Inspection Findings

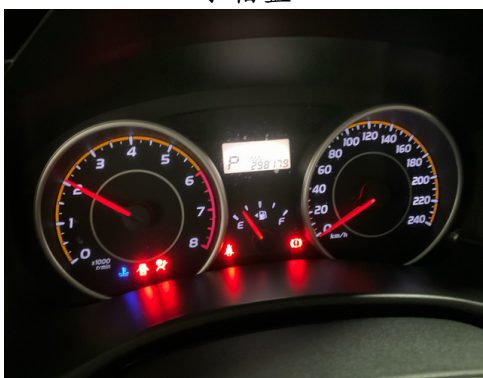
| 現況實車里程 Mileage<br>(僅揭露，不具保證效力) | 298,179 |

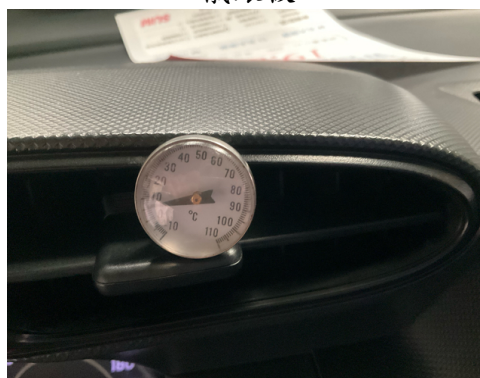
空調溫度

| 5. 前空調風速開關各段風速 | 正常 | 6. 前空調冷氣作動中央出風口溫度 | 5°C |
