認證編號 CPF2394625A067

## 車輛資料 Vehicle Information

## 車輛認證總結報告 Vehicle Inspection Findings

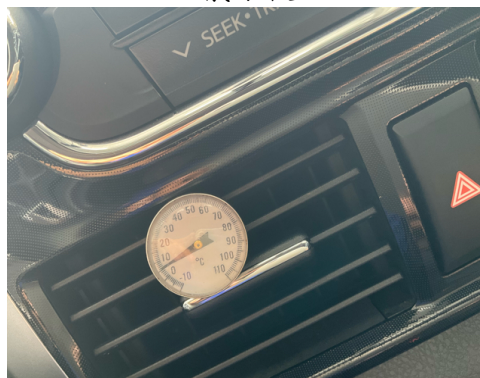
空調溫度

| 5. 前空調風速開關各段風速 | 正常 | 6. 前空調冷氣作動中央出風口溫度 | 5°C |
