# YES 車輛查定報告

## 車輛認證總結報告 Vehicle Inspection Findings

廠牌：TOYOTA  
排檔型式：手自排  
儀表里程數：81,519

車型：ALTIS  
引擎號碼：\*\*\*Y6149\*\*  
車身號碼：ZRE211~002\*\*\*

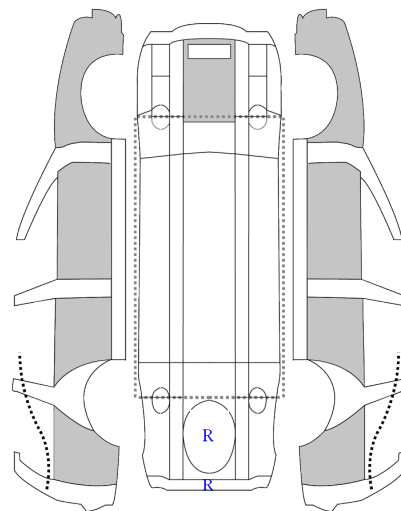
車骨結構圖

無任何異常之痕跡。

無任何泡水之痕跡。

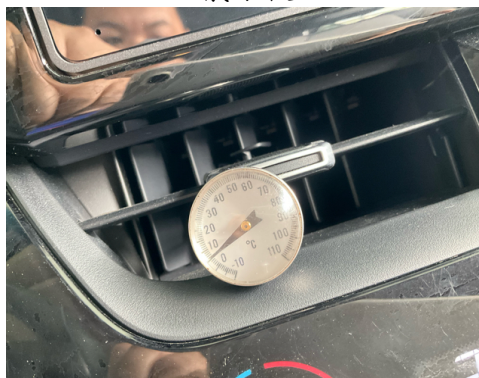
空調溫度

| 5. 前空調風速開關各段風速 | 正常 | 6. 前空調冷氣作動中央出風口溫度 | 5°C |
