認證編號 CPF2394625A078

## 車輛資料 Vehicle Information

## 車輛認證總結報告 Vehicle Inspection Findings

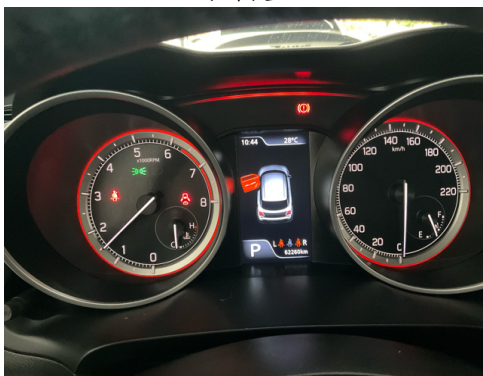
| 現況實車里程 Mileage<br>(僅揭露，不具保證效力) | 62,260 |

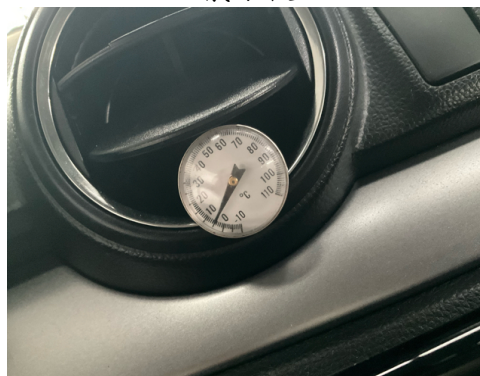
空調溫度

| 5. 前空調風速開關各段風速 | 正常 | 6. 前空調冷氣作動中央出風口溫度 | 5°C |
