認證編號 CPF2394625A091

| 車型 Model | COROLLA CROSS |

## 車輛認證總結報告 Vehicle Inspection Findings

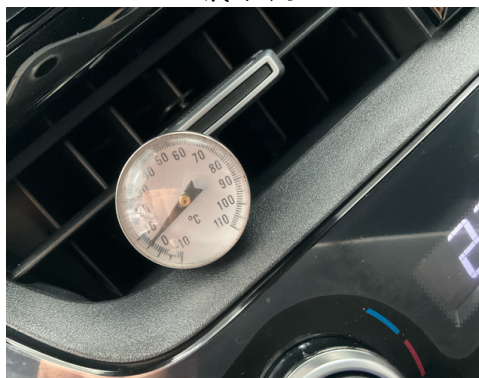
空調溫度

| 5. 前空調風速開關各段風速 | 正常 | 6. 前空調冷氣作動中央出風口溫度 | 5°C |
