# YES 車輛認證書

認證編號 CPF2394625A095

| 廠牌 Make | BENZ |
| 車型 Model | C-CLASS |

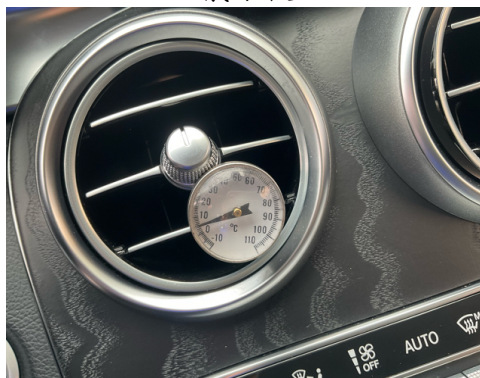
空調溫度

| 5. 前空調風速開關各段風速 | 正常 | 6. 前空調冷氣作動中央出風口溫度 | 5°C |
