認證編號 CPF2394625A100

## 車輛資料 Vehicle Information

| 廠牌 Make | NISSAN |

## 車輛認證總結報告 Vehicle Inspection Findings

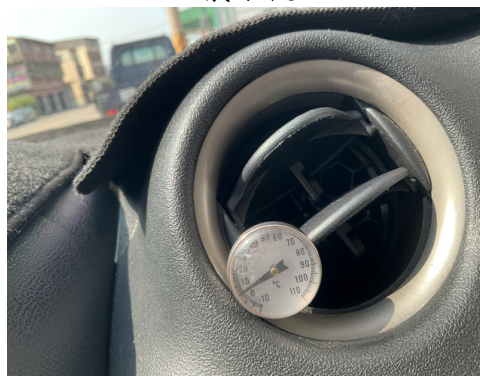
空調溫度

| 5. 前空調風速開關各段風速 | 正常 | 6. 前空調冷氣作動中央出風口溫度 | 5°C |
