認證編號 CPF2394625A103

## 車輛資料 Vehicle Information

## 車輛認證總結報告 Vehicle Inspection Findings

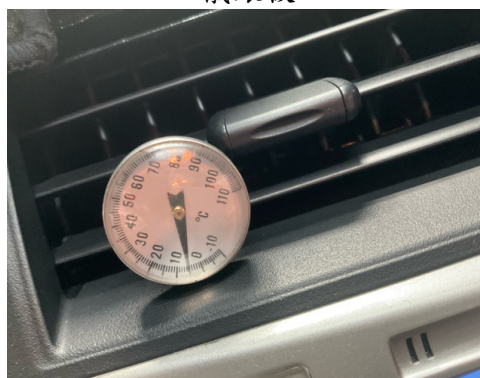
空調溫度

| 5. 前空調風速開關各段風速 | 正常 | 6. 前空調冷氣作動中央出風口溫度 | 5°C |
