認證編號 CPF2394625A111

## 車輛資料 Vehicle Information

## 車輛認證總結報告 Vehicle Inspection Findings

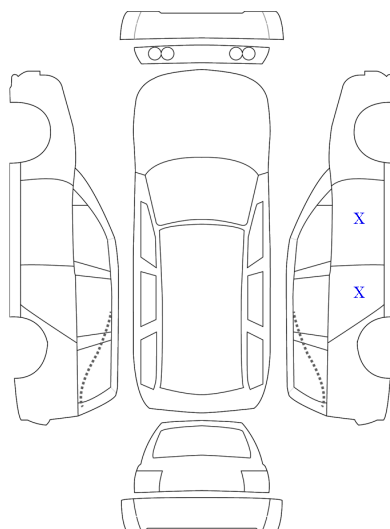
車體外觀圖

本車引擎號碼無異常。

本車車身號碼無異常。

本車輛無泡水跡象。

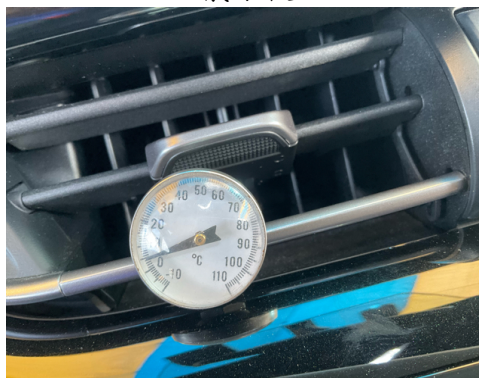
空調溫度

| 5. 前空調風速開關各段風速 | 正常 | 6. 前空調冷氣作動中央出風口溫度 | 5°C |
